**Huidige toestandsbeschrijving en behandelingsvoorstel
in het kader van een conservatiebehandeling van onderstaande schilderijen:
“Marteldood van de Heilige Stefanus”
“Steniging van de H. Stefanus”
“Kruisafneming”**

Schilderijen aanwezig in de St.-Stefanuskerk te Hoeselt

**ONDERZOEK UITGEVOERD DOOR
RESTAURATIEATELIER RESCON
Petrus Vanlessen**

Rapport

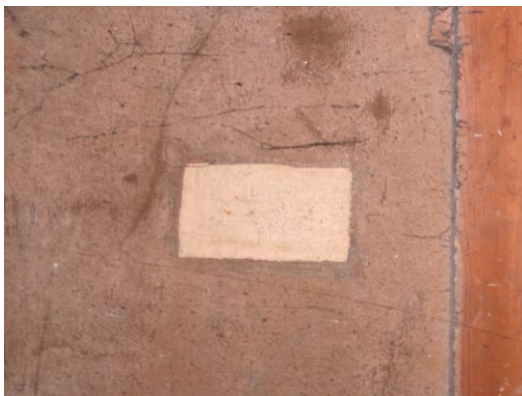
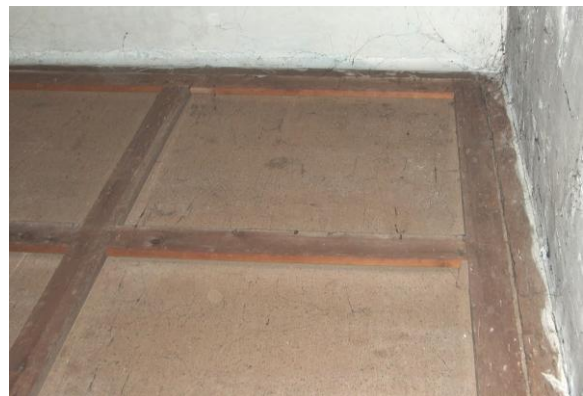
Tijdens het vooronderzoek kon zowel de voor- als achterzijde van het schilderij “Marteldood van de H. Stefanus” grondig bekeken worden. Ondanks de grootte van de voorstelling en de beschadigingen heeft dit doek opmerkelijk weinig aan spankracht verloren. De deformaties, die zich voornamelijk in de hoeken manifesteren, meer specifiek in de linker bovenhoek, zijn eerder het gevolg van het gebrek aan uitspieën van deze drager. Aan de achterzijde kunnen we vaststellen dat er bovenaan rechts een spie ontbreekt, wat meteen de zojuist vermelde deformatie aan de voorzijde verklaart. Het doek werd in het verleden al eerder gerestaureerd. Een stoplap aan de achterzijde maakt dat duidelijk. De hechting van deze stoplap op het originele doek is nog behoorlijk, alleen zorgt deze voor een rechthoekige aftekening in het originele doek. Verder onderzoek zal moeten uitmaken of afname van deze stoplap voor een visuele verbetering kan zorgen. Ook is de aftekening van de tussenlatten van het spieraam zichtbaar. Dit is het directe gevolg van de jarenlange onvoldoende spanning van het doek. Bijspanning van deze grof geweven linnen drager is noodzakelijk om verdere aftekening te vermijden. Het originele spieraam, met twee verticale en horizontale tussenlatten, is nog voldoende sterk om het doek naar behoren te dragen. Aantasting door houtworm is plaatselijk aanwezig, maar het raam is mechanisch niet verzwakt. Aan de achterzijde is ook de aanwezigheid van spinnenwebben en stofresten duidelijk waarneembaar. Net boven het herstelde gat aan de voorzijde is er nog een klein scheurtje aanwezig en onderaan in het midden een klein gaatje.

De achterzijde van het doek met de aangebrachte stoplap en aan de achterzijde een zicht op de rechter bovenhoek van het spieraam zonder spieën.

- Vlakken van de geonduleerde zones in het doek rondom de beschadigingen, nl. de scheur en het gaatje.
- Verlijmen van de scheur en het gaatje in het doek.

- Nieuwe tussenvernis van damar aanbrengen.
- Opvullen van de scheur en het gaatje en de oude beschadiging ter hoogte van de stoplap.
- Egaliseren van de vulling en plaatsen van de basisretouche op deze vullingen.

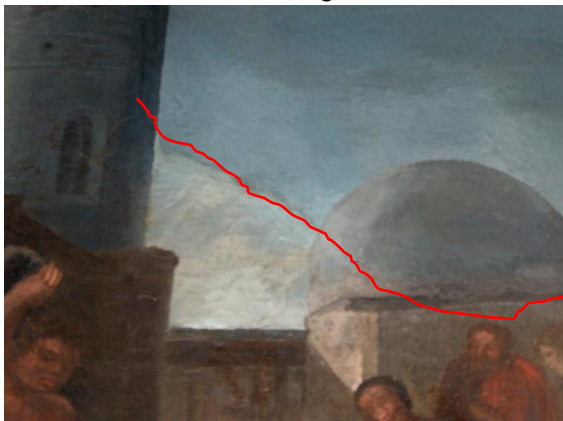
Over de volledige picturale laag zijn bij de voorstelling van de “Steniging” retouches (overschilderingen) verspreid. Deze aanvullingen, zware mastiekvullingen met palletmes opgebracht, werden in het verleden onzorgvuldig aangebracht en zijn vandaag de dag duidelijk zichtbaar geworden. Ongeveer 40% van de picturale laag is niet origineel meer. Voornamelijk aan de randen en het bovenste gedeelte van het doek werden volledig nieuwe partijen bijgeschilderd. Door veroudering en sleet heeft deze laag ook veel aan kleurintentie verloren. Stof- en vuilresten zorgen mede voor een duidelijke kleurvervaging. Een minimale reinigingstest heeft uitgewezen dat het schilderij in het verleden bij de vorige doorgedreven restauratie-ingreep niet volledig gereinigd werd. Het reinigen van deze verflaag, inclusief de afname van de talloze overschilderingen en retouches op slecht ingevulde lacunes kan voor een algemene visuele verbetering zorgen. Oude retouches en overlappende vullingen kunnen verwijderd worden om de lacunes weer zo goed als mogelijk naar getrouwheid te kunnen invullen en het geheel weer een aanvaardbaar uitzicht te geven.

Detail van een nieuw ingelegd stuk doek en de overschildering in de verflaag. De rode lijn vormt de scheidingslijn tussen origineel en aanvulling.

- Aanbrengen van een werkvernis en preparatie van het doek voor doublering.
- Herdoubleren of tripleren van het doek op de warme vacuümtafel in het atelier volgens de washarsmethode.

- Nieuwe tussenvernis van damar aanbrengen als buffer tussen origineel en toevoeging.
- Opvullen van alle lacunes met opvulkit (lijm-kaolienkit) en modelleren van de kitting.

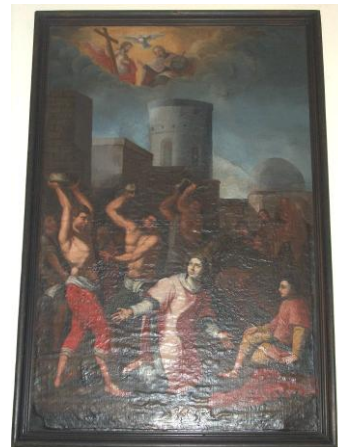
Door het opvallend licht zijn de ontelbare ondulaties aan de onderzijde in het doek duidelijk zichtbaar.

- Oppervlaktereiniging van de verflaag en wegnemen van meest opvallende overlappende vullingen op de originele verflaag.
- Vlakken van de geonduleerde zones in het doek rondom de beschadigingen.

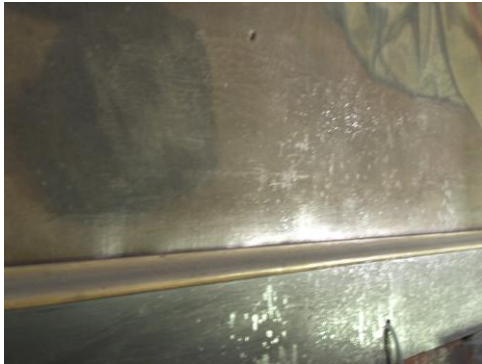
In tegenstelling tot het vorige schilderij is de verflaag van de “kruisafneming” in betere conditie. Onderzoek met uv-licht heeft voorlopig aangetoond dat de verflaag alleen werd bijgewerkt daar waar er beschadigingen in het doek aanwezig waren. Een verdergaand onderzoek in het atelier zal uitwijzen of er nog andere onnatuurlijke elementen op de verflaag aanwezig zijn. Ook duidelijk zichtbaar met uv-licht was dat de verflaag niet gelijkmatig gereinigd werd. Een groengele schijn verklaart de aanwezigheid van plaatselijk oudere vernisresten. De rimpelvorming in de verflaag is sterk geprononceerd door de vorige dublering. Desondanks heeft het geheel een gelijkmatig uitzicht. Opvallend voor het oog zijn de plaatselijke beschadigingen in het doek. Door een verschil in glans zijn deze zones duidelijk van het origineel te onderscheiden. Het bijwerken en integreren van deze zones is noodzakelijk om het geheel weer een esthetisch aanvaardbaar uitzicht te bezorgen. De verflaag van het schilderij “ Marteldood” is over het algemeen in een goede staat. Naast de ouderdomscraquelures zijn er geen opvallende gebreken zichtbaar. Wel is het mogelijk dat er plaatselijk pigmentverkleuring aanwezig is. Verder onderzoek zal hierover met zekerheid duidelijk scheppen. De zachte kleuren van deze vrij glad geborstelde verflaag is door oppervlaktevuil vervaagd. Links onderaan is de aantasting door micro-organismen, onder de vorm van een boorgang, tot door het doek zichtbaar. De glanzende plekken aan de onderzijde van de voorstelling zijn het gevolg van spatten van kaarsenvet

Glanzende plekken aan de onderzijde van het doek en op de benedenregel van de lijst, het gevolg van spatten van kaarsenvet.

- Oppervlaktereiniging van de verflaag.
- Plaatselijke artistieke reiniging; lokale vernisafname *zonder* het verwijderen van *alle* oude retouches en overlappende vullingen.

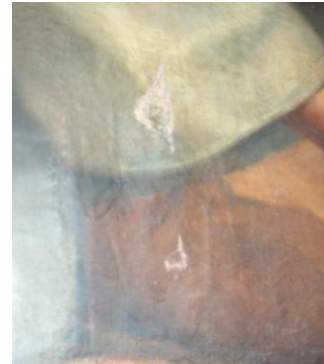
Aftekening van de stoplap en de niet gerestaureerde beschadiging in de verflaag.

De aftekening van de stoplap en mogelijke andere onvolmaaktheden zullen bij deze reiniging duidelijker zichtbaar worden. Gedurende de verschillende opeenvolgende behandelingsfasen kan het nodig zijn dit voorstel te herzien. In welke mate dat dit dient te gebeuren kan pas met zekerheid tijdens de behandeling bepaald worden. Eventuele aanpassingen worden te allen tijde met de opdrachtgever besproken.
