**Huidige toestandsbeschrijving en behandelingsvoorstel
in het kader van een conservatiebehandeling van onderstaande schilderijen:
“Marteldood van de Heilige Stefanus”
“Steniging van de H. Stefanus”
“Kruisafneming”**

Schilderijen aanwezig in de St.-Stefanuskerk te Hoeselt

**ONDERZOEK UITGEVOERD DOOR
RESTAURATIEATELIER RESCON
Petrus Vanlessen**

Rapport

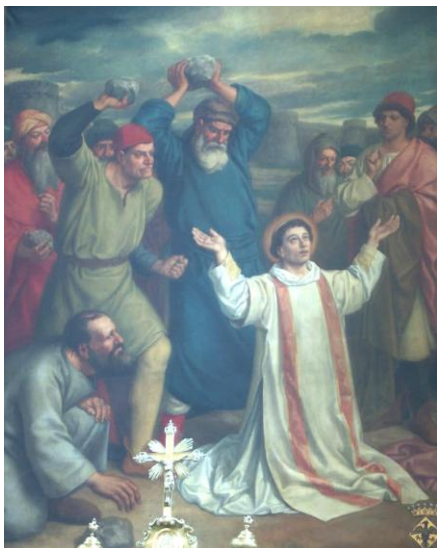
Marteldood van de H. Stefanus

Tijdens het vooronderzoek kon zowel de voor- als achterzijde van het schilderij “Marteldood van de H. Stefanus” grondig bekeken worden. Ondanks de grootte van de voorstelling en de beschadigingen heeft dit doek opmerkelijk weinig aan spankracht verloren. De deformaties, die zich voornamelijk in de hoeken manifesteren, meer specifiek in de linker bovenhoek, zijn eerder het gevolg van het gebrek aan uitspieën van deze drager. Aan de achterzijde kunnen we vaststellen dat er bovenaan rechts een spie ontbreekt, wat meteen de zojuist vermelde deformatie aan de voorzijde verklaart. Het doek werd in het verleden al eerder gerestaureerd. Een stoplap aan de achterzijde maakt dat duidelijk. De hechting van deze stoplap op het originele doek is nog behoorlijk, alleen zorgt deze voor een rechthoekige aftekening in het originele doek. Verder onderzoek zal moeten uitmaken of afname van deze stoplap voor een visuele verbetering kan zorgen. Ook is de aftekening van de tussenlatten van het spieraam zichtbaar. Dit is het directe gevolg van de jarenlange onvoldoende spanning van het doek. Bijspanning van deze grof geweven linnen drager is noodzakelijk om verdere aftekening te vermijden. Het originele spieraam, met twee verticale en horizontale tussenlatten, is nog voldoende sterk om het doek naar behoren te dragen. Aantasting door houtworm is plaatselijk aanwezig, maar het raam is mechanisch niet verzwakt. Aan de achterzijde is ook de aanwezigheid van spinnenwebben en stofresten duidelijk waarneembaar. Net boven het herstelde gat aan de voorzijde is er nog een klein scheurtje aanwezig en onderaan in het midden een klein gaatje.

- Vlakken van de geonduleerde zones in het doek rondom de beschadigingen, nl. de scheur en het gaatje.
- Verlijmen van de scheur en het gaatje in het doek.

- Nieuwe tussenvernis van damar aanbrengen.
- Opvullen van de scheur en het gaatje en de oude beschadiging ter hoogte van de stoplap.
- Egaliseren van de vulling en plaatsen van de basisretouche op deze vullingen.

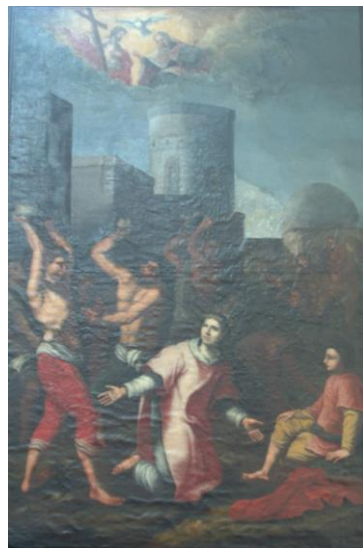
Steniging van de H. Stefanus

Over de volledige picturale laag zijn bij de voorstelling van de “Steniging” retouches (overschilderingen) verspreid. Deze aanvullingen, zware mastiekvullingen met palletmes opgebracht, werden in het verleden onzorgvuldig aangebracht en zijn vandaag de dag duidelijk zichtbaar geworden. Ongeveer 40% van de picturale laag is niet origineel meer. Voornamelijk aan de randen en het bovenste gedeelte van het doek werden volledig nieuwe partijen bijgeschilderd. Door veroudering en sleet heeft deze laag ook veel aan kleurintentie verloren. Stof- en vuilresten zorgen mede voor een duidelijke kleurvervaging. Een minimale reinigingstest heeft uitgewezen dat het schilderij in het verleden bij de vorige doorgedreven restauratie-ingreep niet volledig gereinigd werd. Het reinigen van deze verflaag, inclusief de afname van de talloze overschilderingen en retouches op slecht ingevulde lacunes kan voor een algemene visuele verbetering zorgen. Oude retouches en overlappende vullingen kunnen verwijderd worden om de lacunes weer zo goed als mogelijk naar getrouwheid te kunnen invullen en het geheel weer een aanvaardbaar uitzicht te geven.

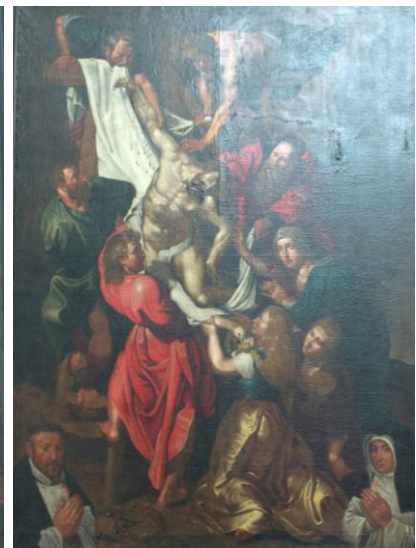
Kruisafneming

In tegenstelling tot het vorige schilderij is de verflaag van de “kruisafneming” in betere conditie. Onderzoek met uv-licht heeft voorlopig aangetoond dat de verflaag alleen werd bijgewerkt daar waar er beschadigingen in het doek aanwezig waren. Een verdergaand onderzoek in het atelier zal uitwijzen of er nog andere onnatuurlijke elementen op de verflaag aanwezig zijn. Ook duidelijk zichtbaar met uv-licht was dat de verflaag niet gelijkmatig gereinigd werd. Een groengele schijn verklaart de aanwezigheid van plaatselijk oudere vernisresten. De rimpelvorming in de verflaag is sterk geprononceerd door de vorige dublering. Desondanks heeft het geheel een gelijkmatig uitzicht. Opvallend voor het oog zijn de plaatselijke beschadigingen in het doek. Door een verschil in glans zijn deze zones duidelijk van het origineel te onderscheiden. Het bijwerken en integreren van deze zones is noodzakelijk om het geheel weer een esthetisch aanvaardbaar uitzicht te bezorgen. De verflaag van het schilderij “ Marteldood” is over het algemeen in een goede staat. Naast de ouderdomscraquelures zijn er geen opvallende gebreken zichtbaar. Wel is het mogelijk dat er plaatselijk pigmentverkleuring aanwezig is. Verder onderzoek zal hierover met zekerheid duidelijk scheppen. De zachte kleuren van deze vrij glad geborstelde verflaag is door oppervlaktevuil vervaagd. Links onderaan is de aantasting door micro-organismen, onder de vorm van een boorgang, tot door het doek zichtbaar. De glanzende plekken aan de onderzijde van de voorstelling zijn het gevolg van spatten van kaarsenvet

De behandeling van het schilderij “Kruisafneming” wordt tevens bepaald door de mogelijkheid tot afname en plaatsing in de kerk gedurende een periode van twee maanden.
